TRENDHOSTING

Incident Management Report

16.05.2022

Ausfall in der Rechenzentrumsinfrastruktur

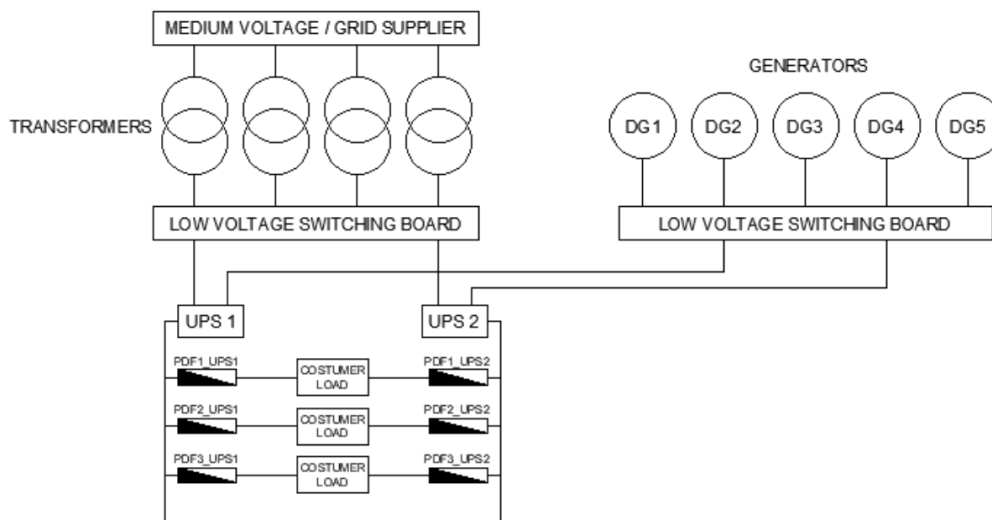
Illustration 1 – ZUR1 N+1 System

The Interxion ZUR1 Data Centre has a redundant Uninterruptible Power Supply (UPS) system installed in a N+1 configuration, which provides two different, secure and redundant, UPS power sources to the customer load.

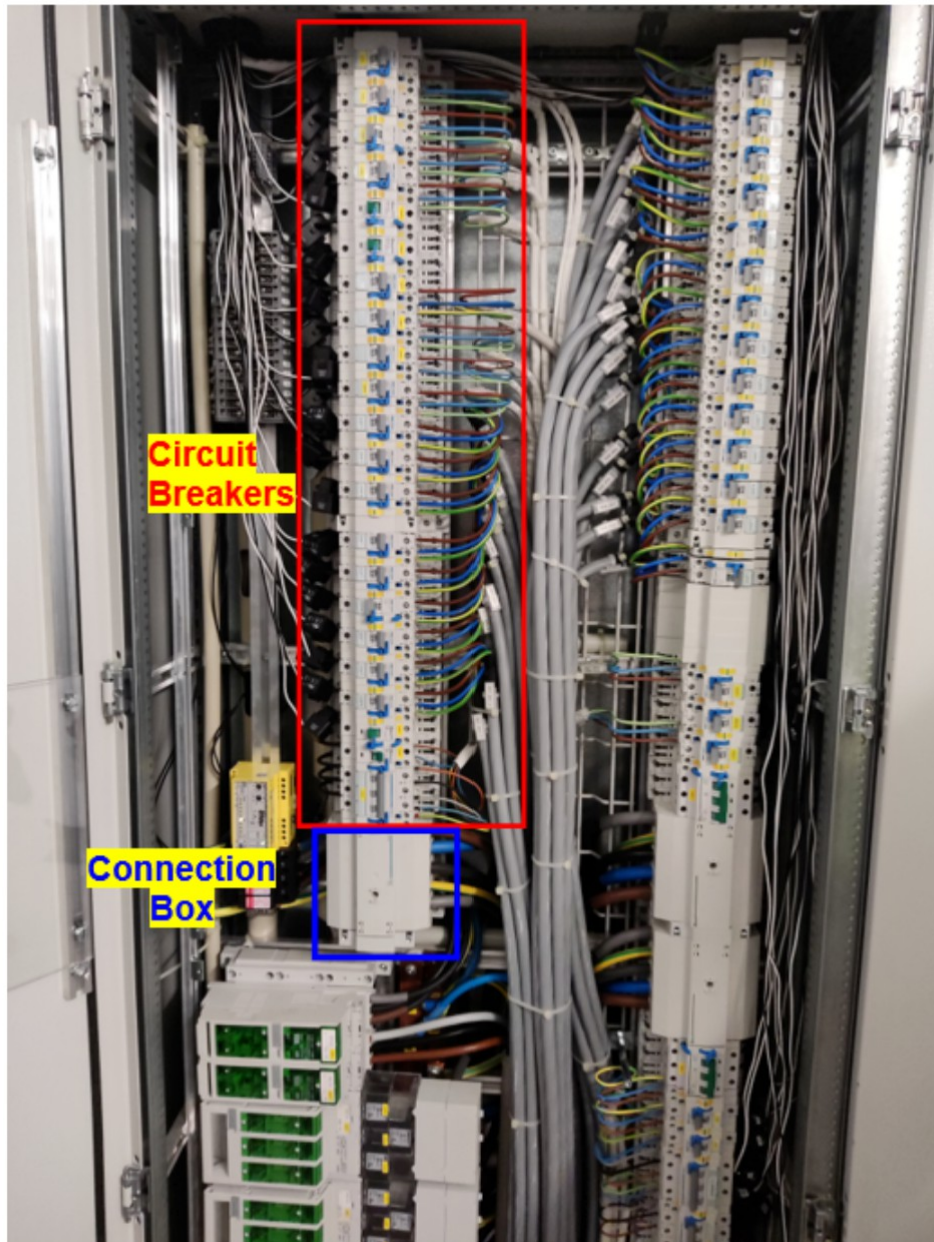
Illustration 2 – PDF Components

The UPS power supply is delivered to every single customer from a PDF (Power Distribution Frame). The PDF is usually placed in the same room or nearby the customer's device and is generally composed of a main switch/connection, circuit breakers and a copper busbar that interconnects the mains and each single circuit breaker. The components of every PDF are dimensioned according to the customer's needs and in compliance with all the Switzerland norms and regulations. Every customer load is fed by the single circuit breakers inside the PDF through a Plugset.

The incident was due to a component of the PDF, connection box, that overheated and start melting the plastic material in the near components.

It was not possible to detect the exact cause of the overheat in the connection box inside the PDF. It was verified that all the screw connections were properly tightened and there was no existence of loose connections. Also checked that the components were correctly dimensioned according to the customers needs and in compliance with all the country norms and regulations.

Trotz zweiphasiger, redundanter Aufbauweise lag der Grund dieses Vorfalls in der Stromversorgung. Als direkte Konsequenz daraus wurde als erste Massnahme bereits die Lastenverteilung noch einmal eingehend überprüft und wo erforderlich optimiert.

Darüber hinaus werden wir zusätzlich ein sekundäres Monitoring hinsichtlich der Stromstabilität aufbauen, welches uns künftig noch detailliertere Informationen liefert und dadurch frühzeitig auf die Gefahr einer Überbelastung hinweist. Dies ermöglicht ein rechtzeitiges Eingreifen.
